<p>název stavby</p> <h2 style="text-align: center;">Revitalizace Posvícenské návsi, Hostouň</h2>			
<p>místo stavby</p> <p style="text-align: center;">Hostouň u Prahy</p>		<p>investor</p> <p style="text-align: center;">Obec Hostouň u Prahy, 27353 Hostouň u Prahy</p>	
<p>generální projektant</p> <p>MILOTA Kladno s.r.o. Huťská 1557 272 01 Kladno IČO: 47550961 www.milota.cz Tel: 312 829 202</p>		<p>zpracovatel</p> <p>autorizace</p>	
<p>Číslo zakázky 937</p>		<p>Číslo zakázky zpracovatele</p>	
<p>revize</p> <p>odpovědný projektant</p> <p>Ing. J. Chmelka</p>		<p>podpis</p>	
<p>datum</p> <p>hlavní inženýr projektu</p> <p>Ing. M. Chramosta</p>		<p>podpis</p>	
<p>vypracoval</p> <p>Ing. P. Rákosníková</p>		<p>podpis</p>	
<p>kontroloval</p> <p>Ing. M. Chramosta</p>		<p>podpis</p>	
<p>schema</p>		<p>stupeň dokumentace</p> <p>STAVEBNÍ POVOLENÍ, PROVEDENÍ STAVBY</p> <p>kód DSP/DPS</p>	
<p>část</p> <p>D. Dokumentace stavebních objektů</p>

<p>stavební objekt</p> <p>SO 301 Revitalizace Sulovického potoka</p>			
<p>profesní díl</p> <p>-</p>			
<p>název přílohy</p> <p style="text-align: center;">Situace stavby</p>			
datum	měřítko	formát	paré
06/2020	1:250	3 A4	
část	objekt	díl	příloha
D	2	.301.	2

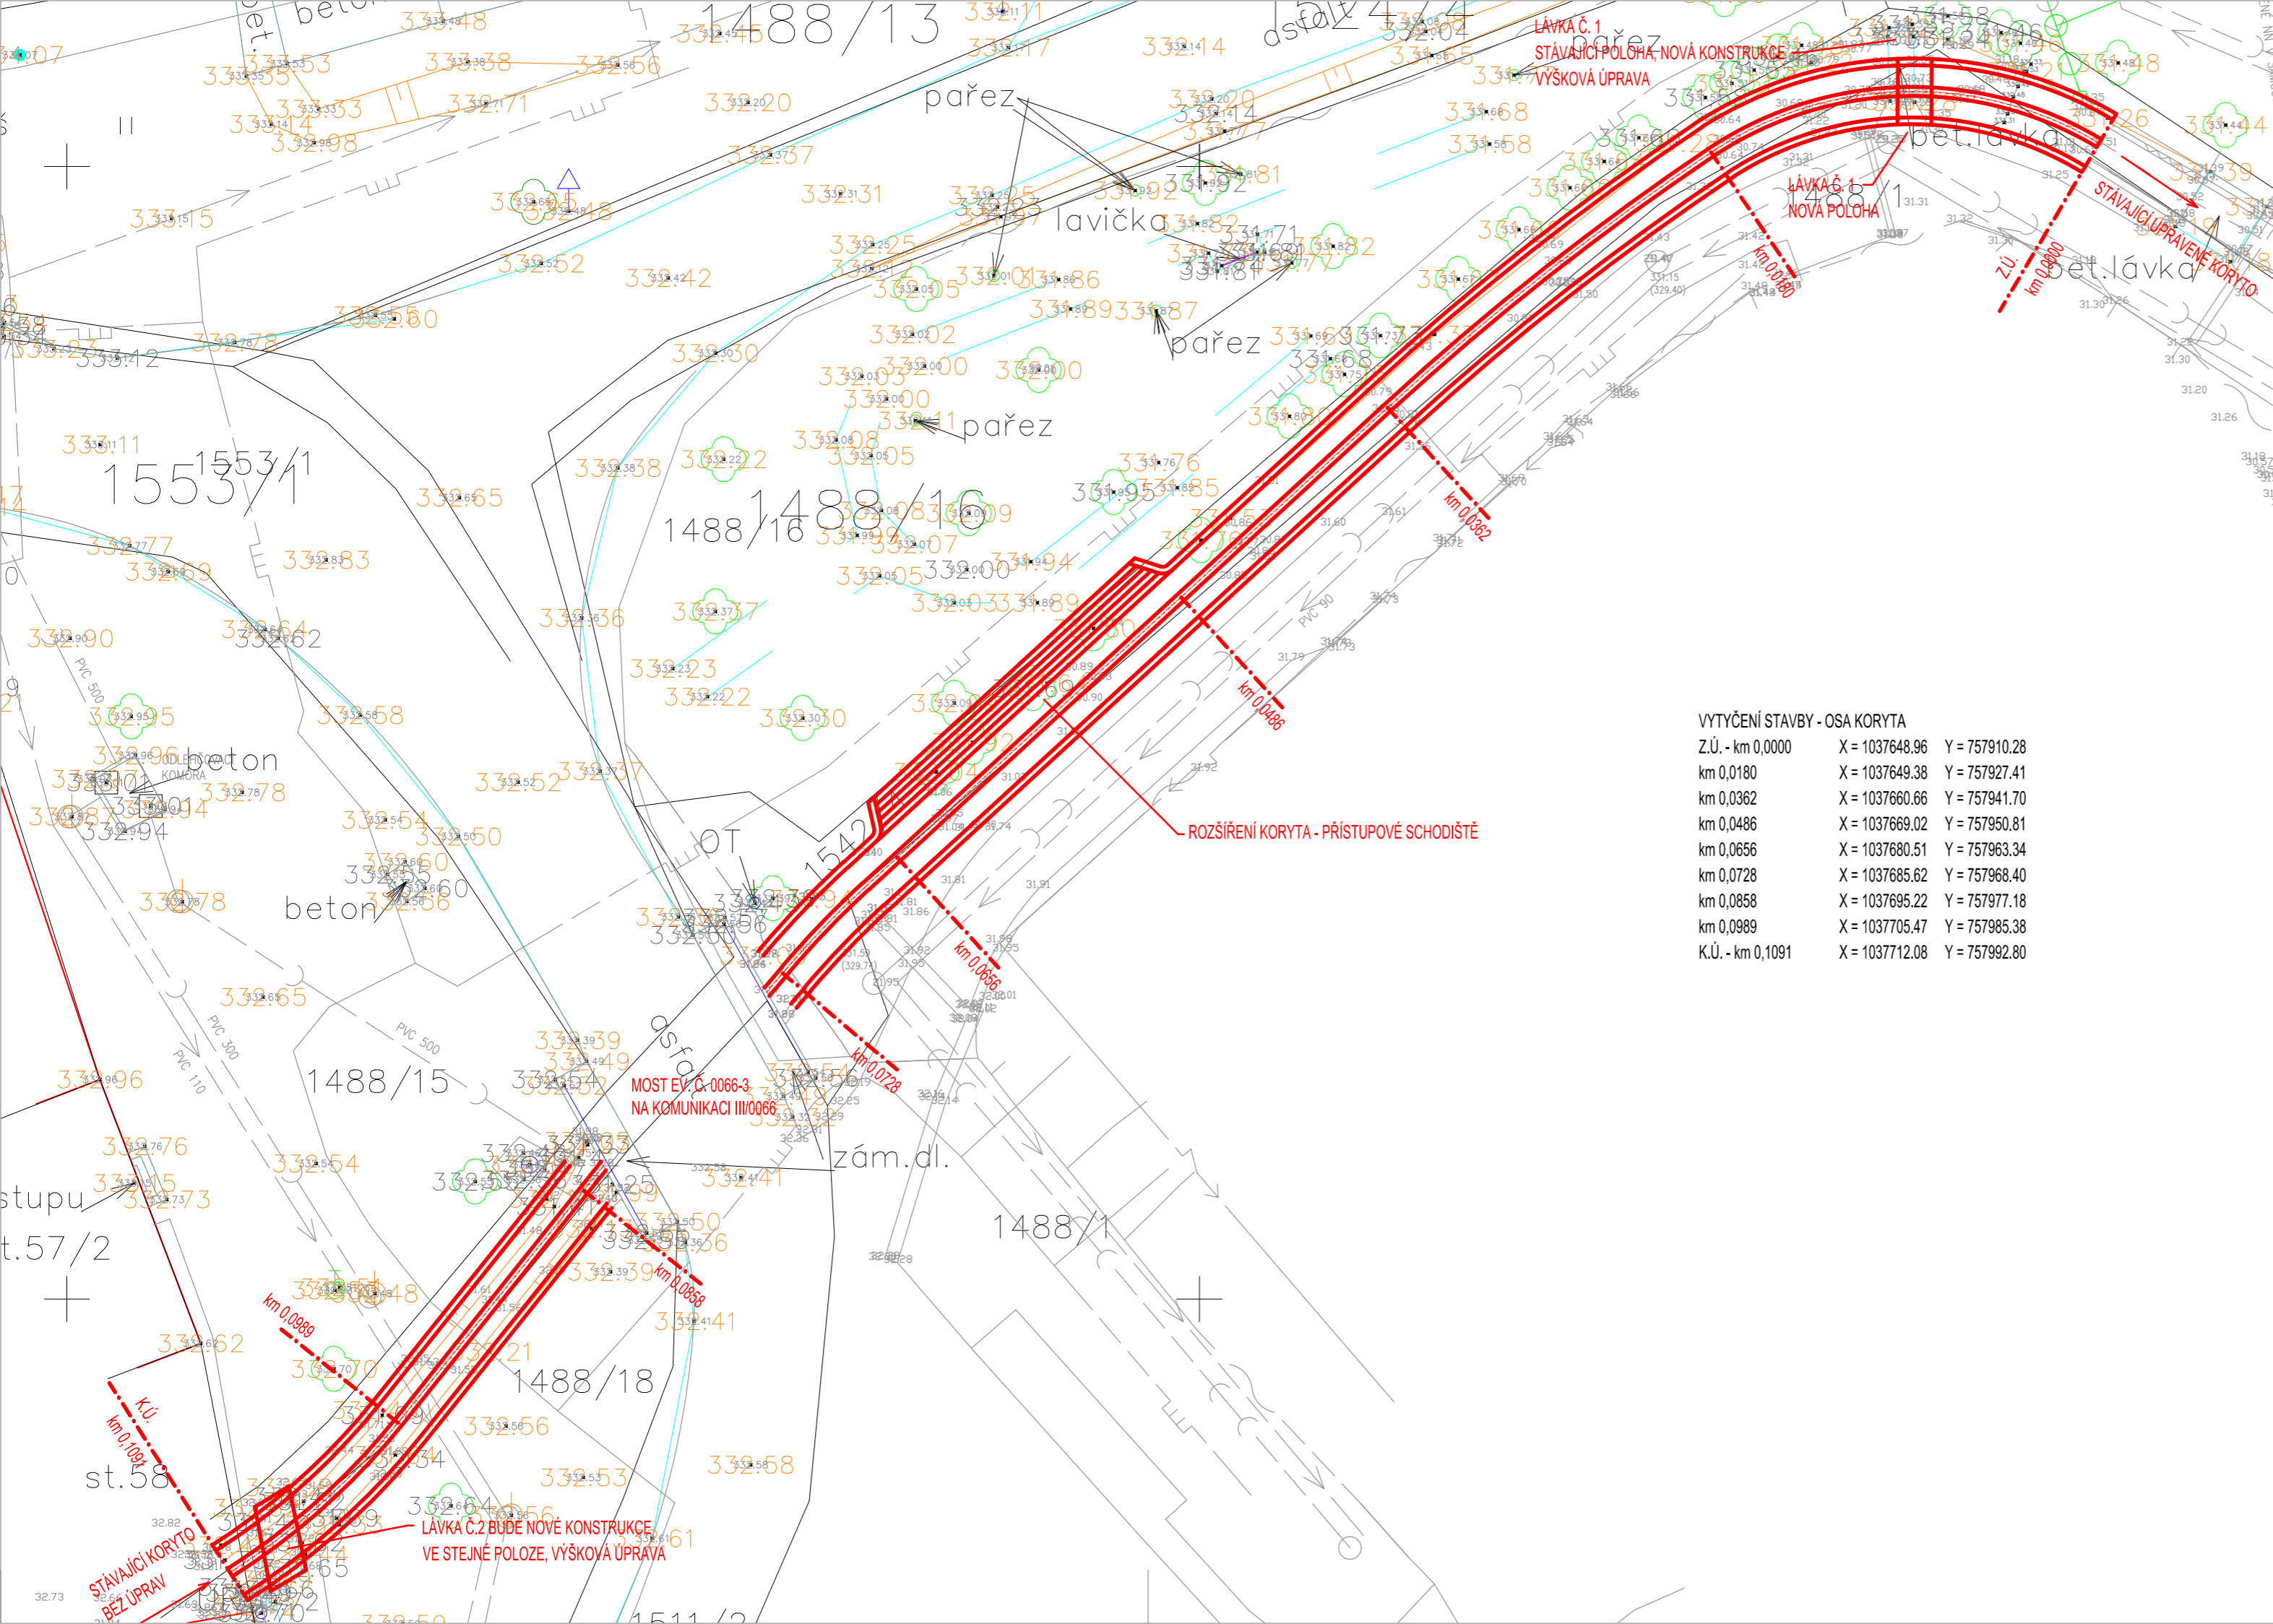
VYTYČENÍ STAVBY - OSA KORYTA

Z.Ú. - km 0,0000	X = 1037648.96	Y = 757910.28
km 0,0180	X = 1037649.38	Y = 757927.41
km 0,0362	X = 1037660.66	Y = 757941.70
km 0,0486	X = 1037669.02	Y = 757950.81
km 0,0656	X = 1037680.51	Y = 757963.34
km 0,0728	X = 1037685.62	Y = 757968.40
km 0,0858	X = 1037695.22	Y = 757977.18
km 0,0989	X = 1037705.47	Y = 757985.38
K.Ú. - km 0,1091	X = 1037712.08	Y = 757992.80
